القصر العباسي

القصر العباسى ني قلعة بنسداد

حالة القصر ، قبل الترميم

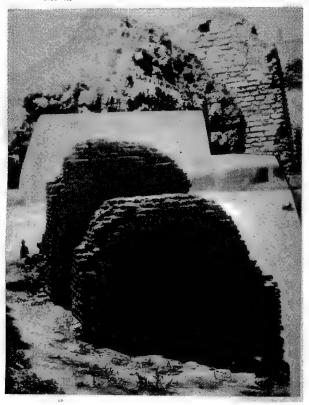
منظر مآخوذ بعد رفع الباق المستعدئة (الجبهة الشرقية) Vue prise après le dégagement (façade Est). View taken after the disengagement (eastern façade).

Vue prise après le dégagement et la consolidation (façade Est). View taken after the disengagement and preservation (eastern façade). منظر مأخوذ بعد أهمال التعوية والعيانة (الجبهة المدقية)
